Evaluación del proceso constructivo de estructuras en la ejecución de
nodos de distribución y agregación del proyecto de banda ancha-San
Martín

**TRABAJO DE SUFICIENCIA PROFESIONAL PARA OPTAR EL
TÍTULO PROFESIONAL DE INGENIERO CIVIL**

Jhoney Saboya Saboya

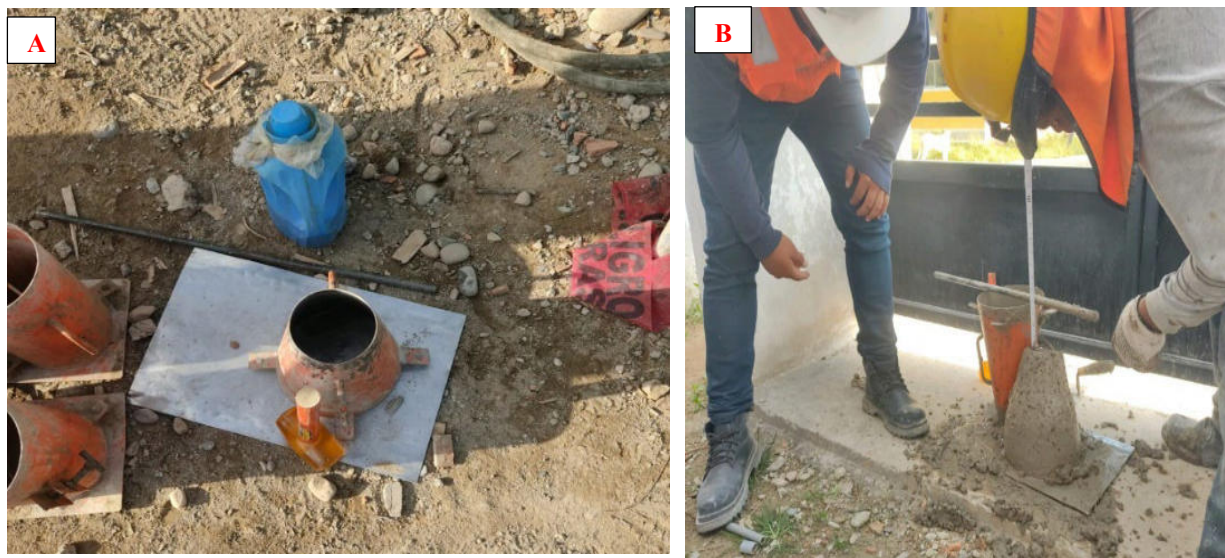
Figura 4

Esta prueba se realiza para verificar la fluidez de la mezcla. Para esta obra fue solicitada la altura de 3 a 4" (Figura 4), según lo indicaba el expediente.

Nota. A: Materiales utilizados en la prueba de Slump. B: medición de la altura de acuerdo con especificaciones

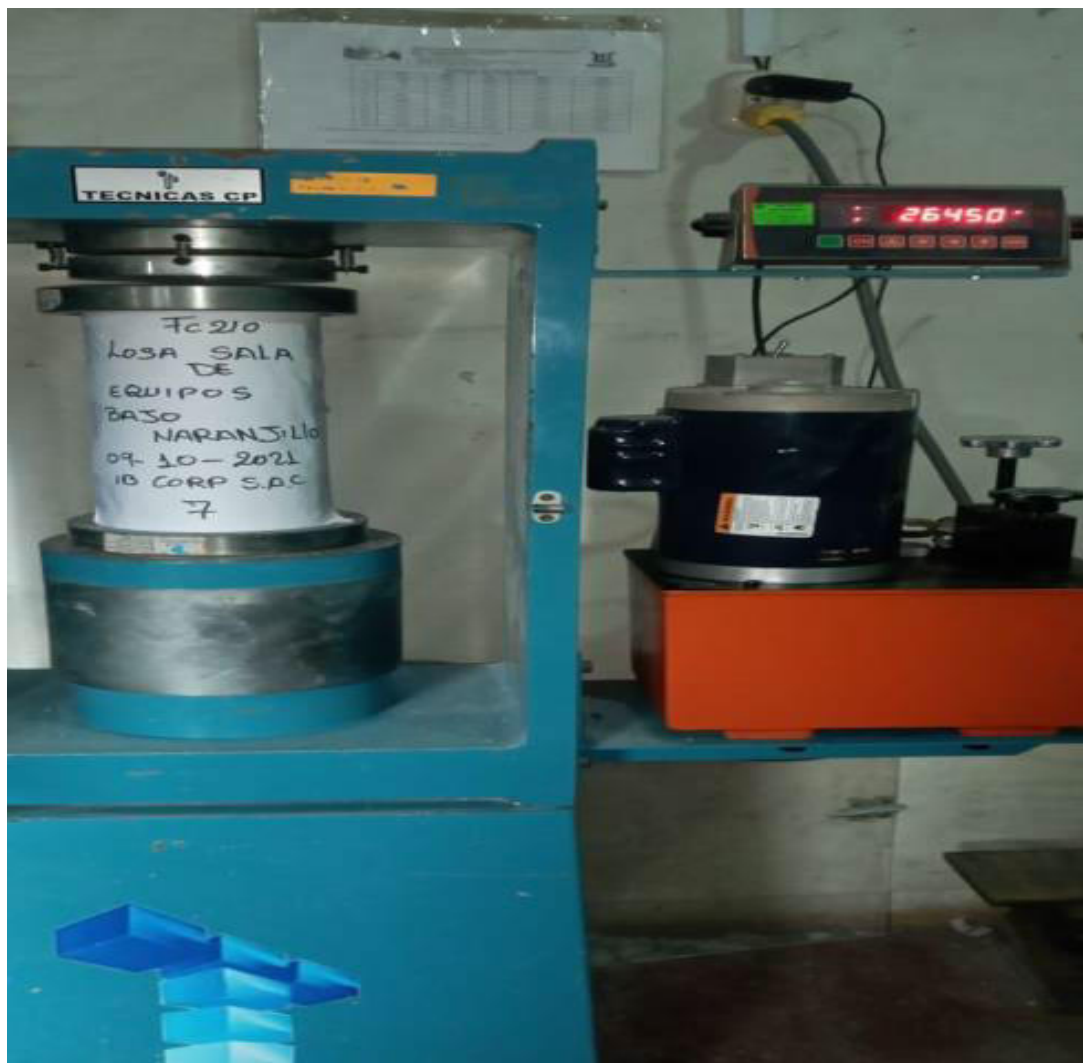
Figura 6

El curado de la probeta se realizó al desencofrarla, para posteriormente realizar su rotura. Las roturas de las probetas fueron ejecutadas por una empresa especializada que garantizó el cumplimiento de lo establecido en las especificaciones técnica (Figura 6). Este ensayo se realizó cada vez que se hace el vaciado de un elemento estructural para verificar la resistencia del concreto (Tabla 8), para lo cual realizo una estricta programación de las fechas y cumplir con las exigencias de la Norma E070.

Rotura de probeta a los 7 días de sala de equipo

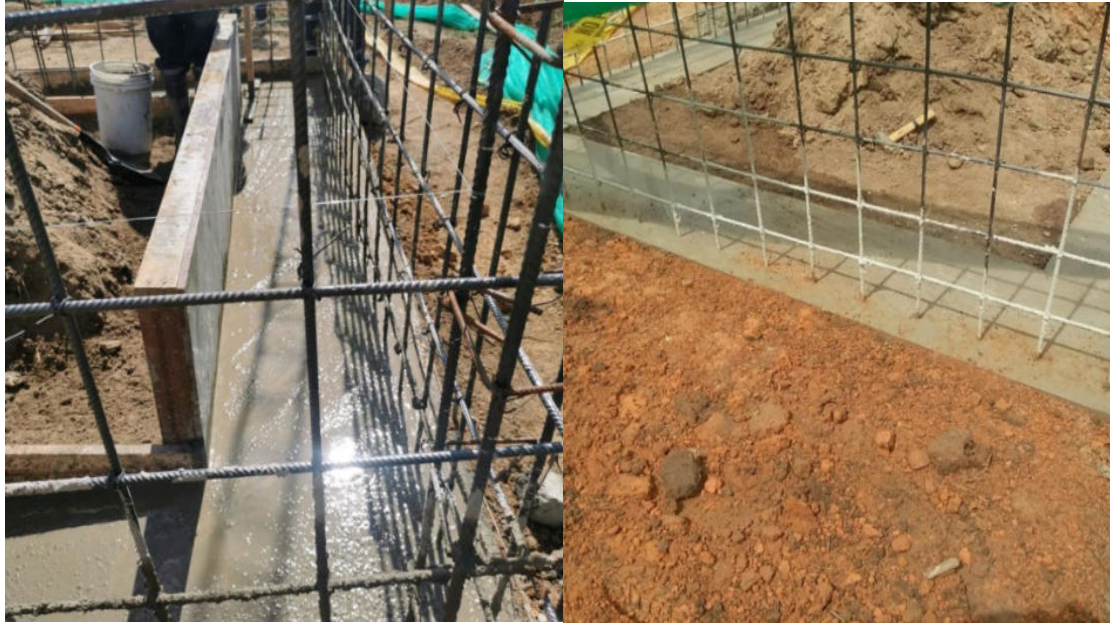
Figura 20

Para el cimiento se colocó acero con medidas establecidas por los planos. Como se observa en la Figura 20, se utilizó acero de ½”, transversal como longitudinal respetando el diseño de ingeniería, para su correcto funcionamiento y el vaciado previo a una liberación de niveles de parte del residente y la supervisión.

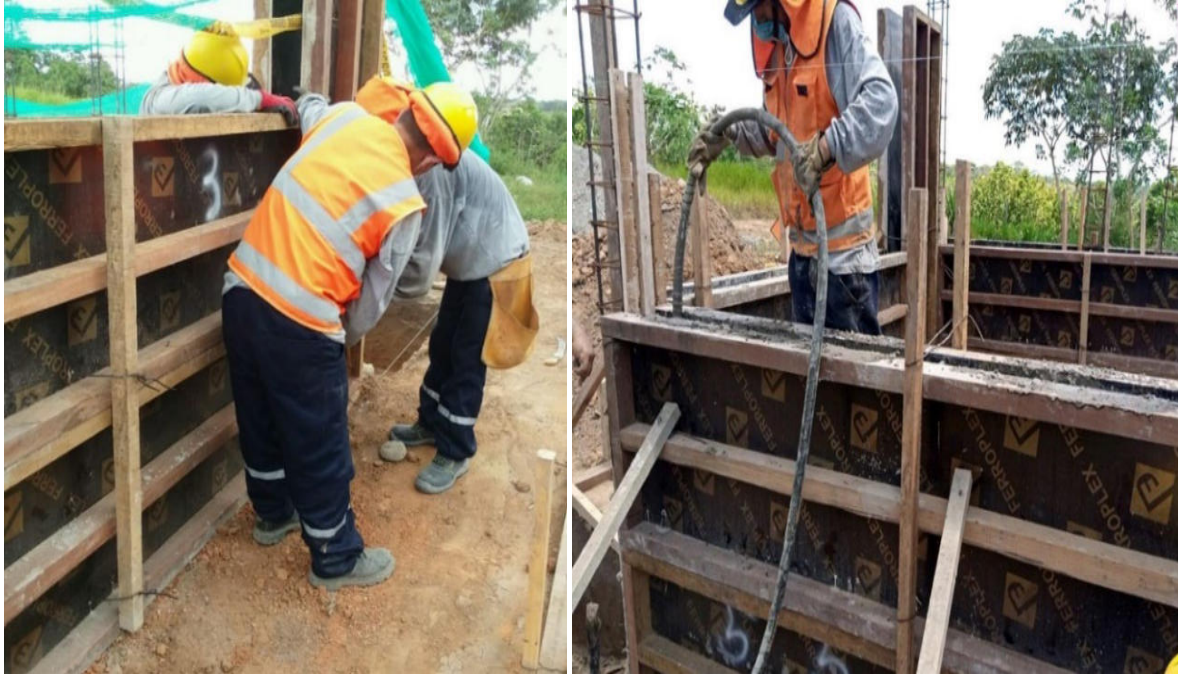
El encofrado se realizó con fenólicos, que ayudaron a obtener un mejor acabado y reduce la pérdida de agua y cemento; esta mezcla fue indispensable en todo el proceso constructivo. Como se observa en la Figura 21, el vaciado se realizó en un proceso muy estricto al igual que su vibrado para asegurar la calidad del concreto; además, se tuvo el cuidado para dejar algunos pases de tuberías como especificaban en los planos.

Figura 21*Sobrecimiento armado*

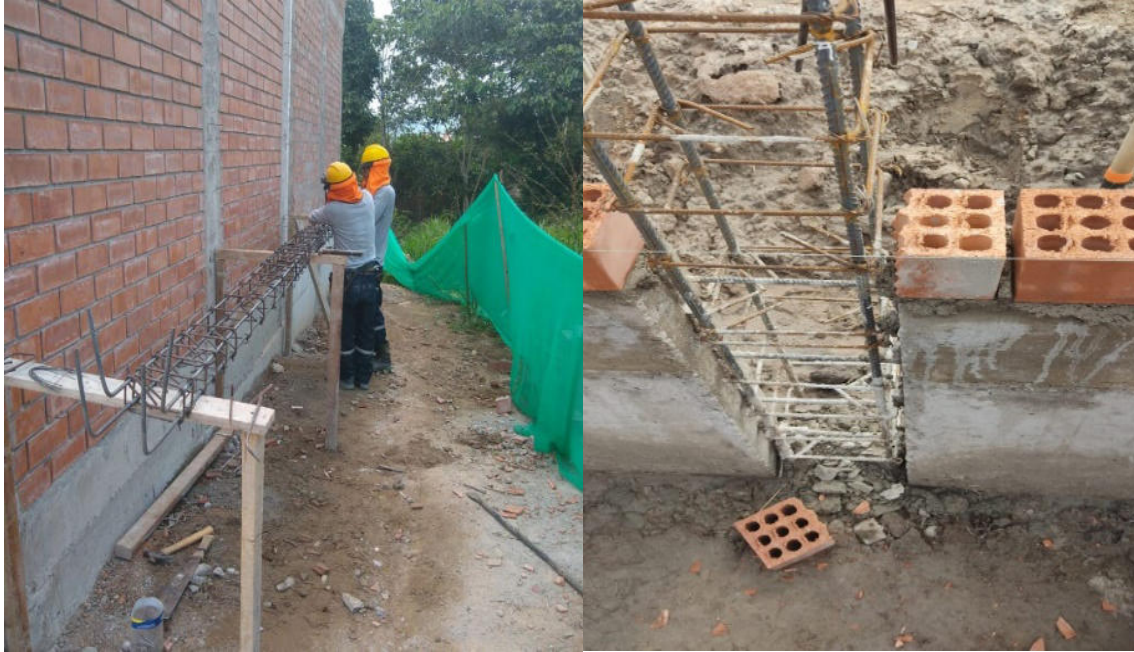
Las columnas fueron los elementos estructurales de gran importancia, por esta razón su armado fue de acuerdo con los planos. Se respetaron las dimensiones de estribo a estribo, los ganchos de acuerdo a lo establecido en las normas y después del sobrecimiento se colocó un estribo a 5 cm. Como se observa en la Figura 22, las columnas fueron habilitadas en obras, para trasladarlas a su lugar correspondiente de acuerdo con los planos; principalmente la altura de cada columna considerando su ubicación en áreas del nodo como patio, sala de equipo y servicios higiénicos.

Figura 22*Habilitación y armado de columnas*

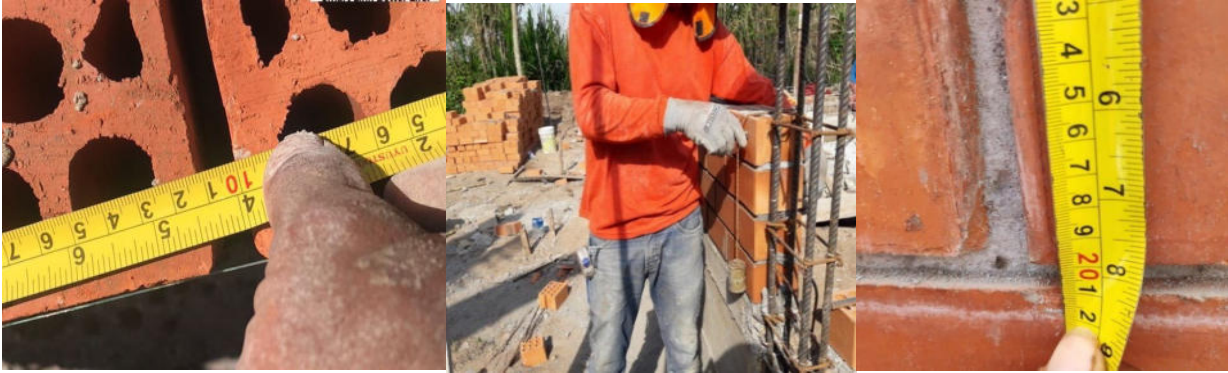
El muro portante ayuda a soportar cargas de la estructura, se utilizó ladrillo King Kong de 18 huecos, se decidió por marca y tipo de ladrillo. Como se observa en la Figura 23, se consideró de 1 a 1.5 cm de separación de juntas para ladrillo portante, como lo establecieron los planos y las normas; así mismo, el asentado fue a 1.20 m de altura por día, dejando la junta horizontal para continuar al día siguiente con mechas cada tres hiladas.

Figura 23*Muro portante*

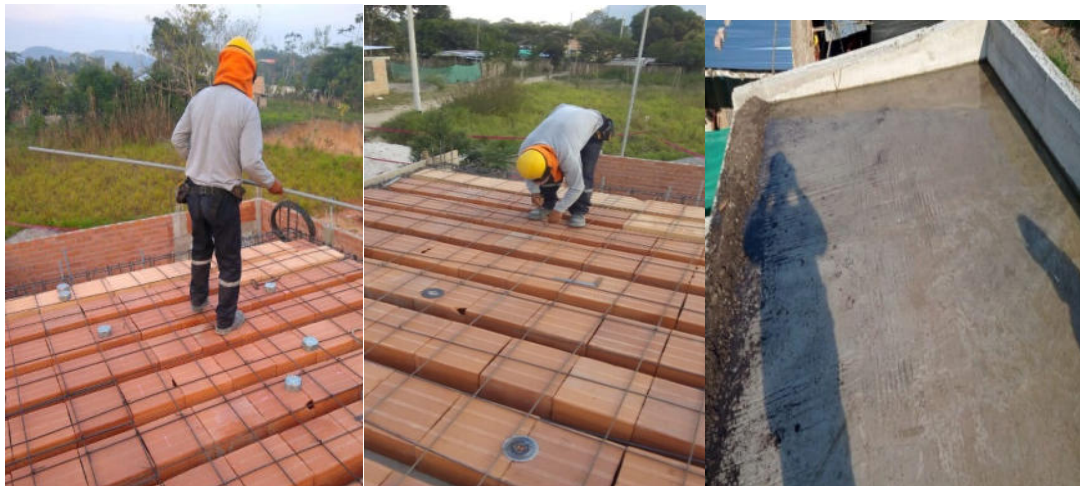
Figura 31

La losa aligerada pertenece a la sala de equipo, ellas albergan cajas de paso de distintas especialidades. Se observa en la Figura 31, que la losa aligerada fue ejecutada correctamente y las tuberías no afectaron las viguetas. También se curó la losa con el “método arrocero”, de esta forma obtiene la resistencia requerida.

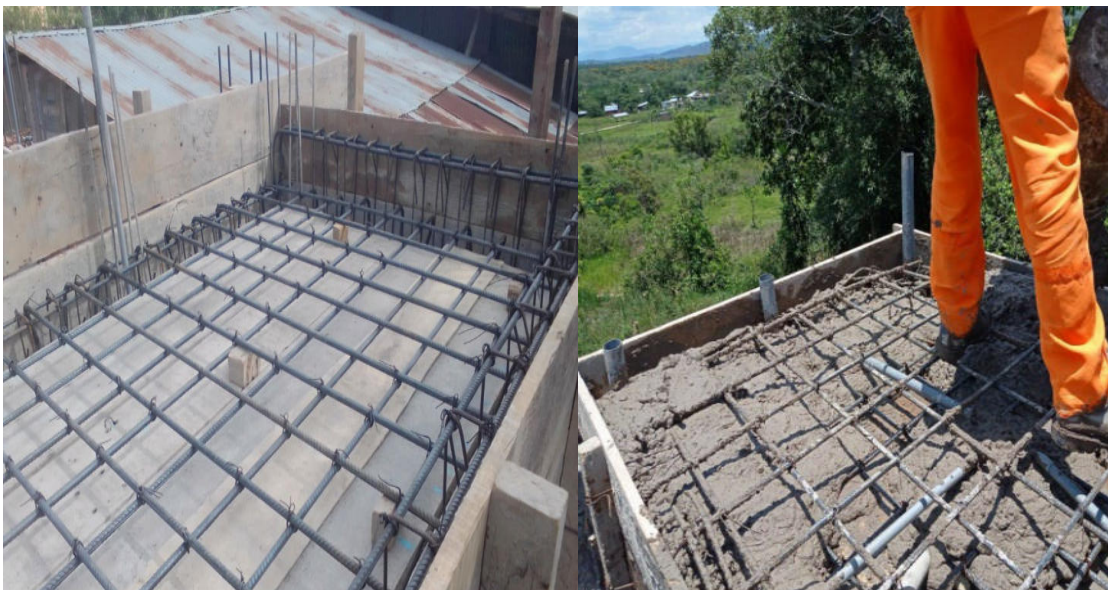
Figura 32

La losa maciza de los servicios higiénicos tiene alta resistencia ya que soporta el peso de un tanque de 1000 litros y almacena materiales para el mantenimiento de los nodos. Se observa en la Figura 32, el correcto armado y distribución de acero de ½”, como indica el plano de estructuras; también, en el vaciado se aplicó el vibrado para garantizar que no exista oxígeno en el concreto.

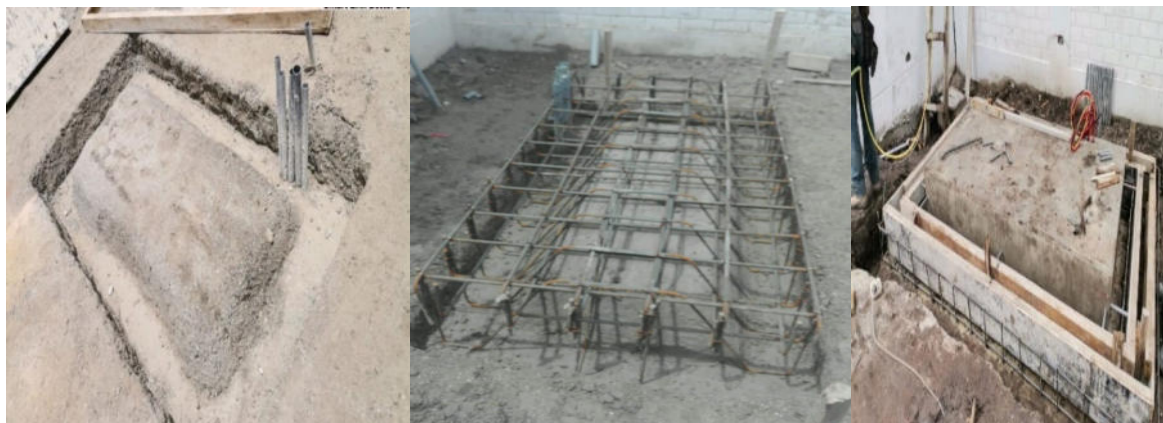
La losa de la sala de fuerza alberga un grupo electrógeno que funcionará 24 horas durante toda la semana en todo el año, por lo que la estructura debe garantizar seguridad. En la figura 34 se aprecia la ejecución de la losa de la sala de fuerza; la cual cuenta con solado en aceros de $\frac{1}{2}$ " , dimensionado de acuerdo con el plano, para obtener una resistencia 210 kg/cm^2 en el concreto.

Figura 34*Losa maciza de la sala de fuerza*

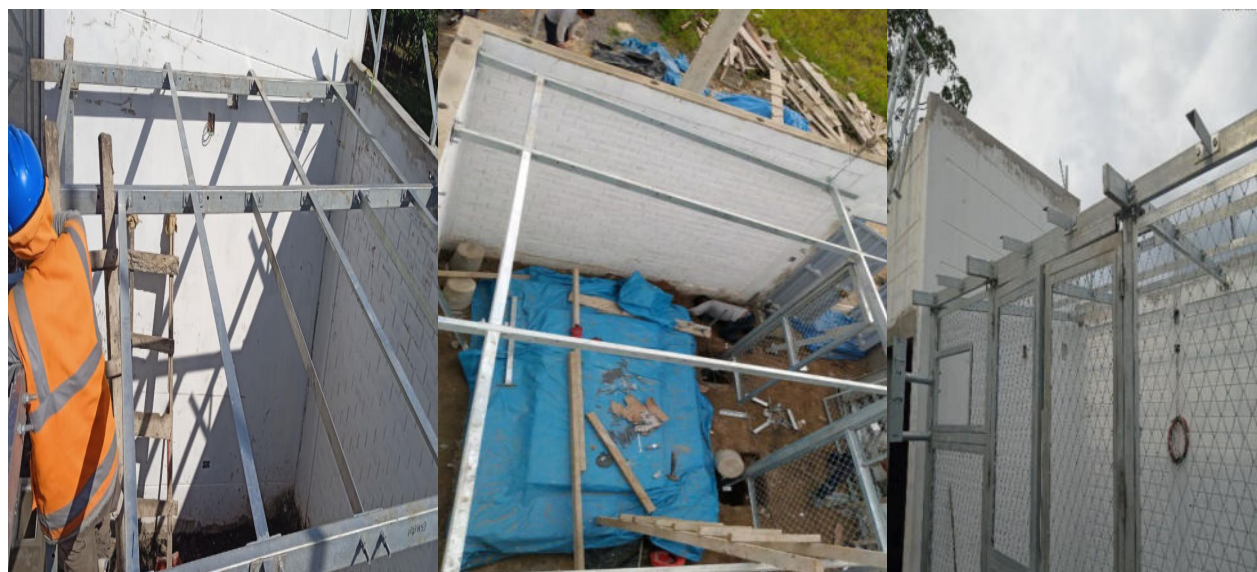
Figura 35

Las estructuras metálicas en la sala de fuerza permiten la ventilación al grupo electrógeno, y su instalación es rápida (Figura 35). Para ello se usó epóxido SIKADUR 31, con la finalidad de adherir espárragos al concreto y evitar su desmoronamiento. La mano de obra calificada para esta partida tuvo que recibir algunas recomendaciones sobre la instalación.
