Evaluación del proceso constructivo y su influencia en la calidad de las
viviendas autoconstruidas en el Distrito de Nueva Cajamarca

**TRABAJO DE SUFICIENCIA PROFESIONAL PARA OPTAR EL
TÍTULO PROFESIONAL DE INGENIERO CIVIL**

Wesley Yerovi Vicente Dominguez

Rioja, Perú
2023

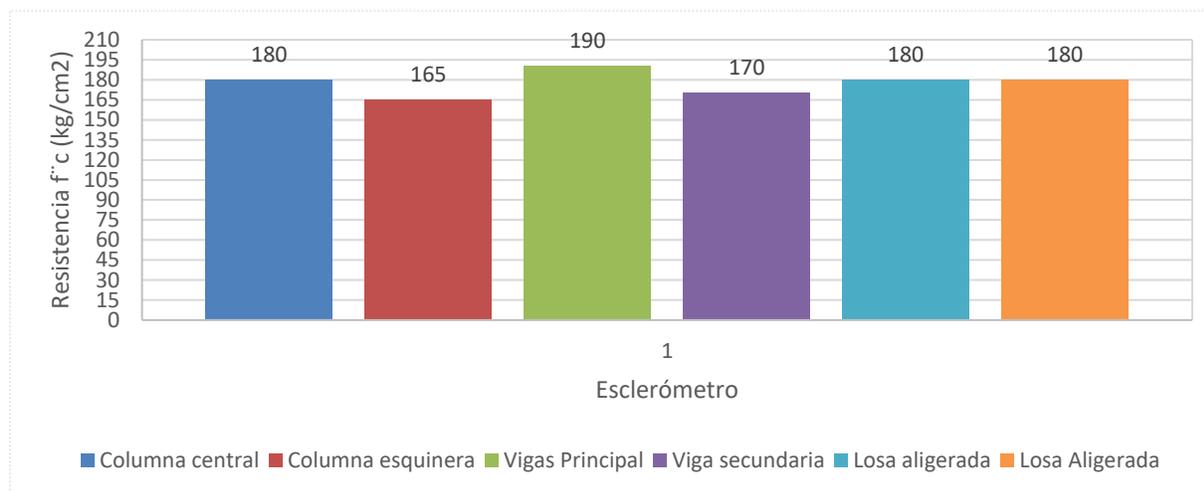
Figura 40

Comparación de la resistencia del concreto en los elementos de la edificación 02

De la figura 14, producto de la comparación de los resultados de las tablas 28,29 y 30 ensayo de rebote o esclerómetro en base a 9 puntos por elemento estructural, se obtuvo como resultado que las resistencias de los elementos estructurales no cumplen con la resistencia requerida, siendo inferior a $f'c=210 \text{ kg/cm}^2$. Siendo la máxima resistencia de $f'c=190 \text{ kg/cm}^2$ en la viga principal y como resistencia mínima de $f'c=165 \text{ kg/cm}^2$ en las columnas esquineras. Del cual, se estimó el desempeño de los elementos estructurales y la vulnerabilidad a la que está expuesta.

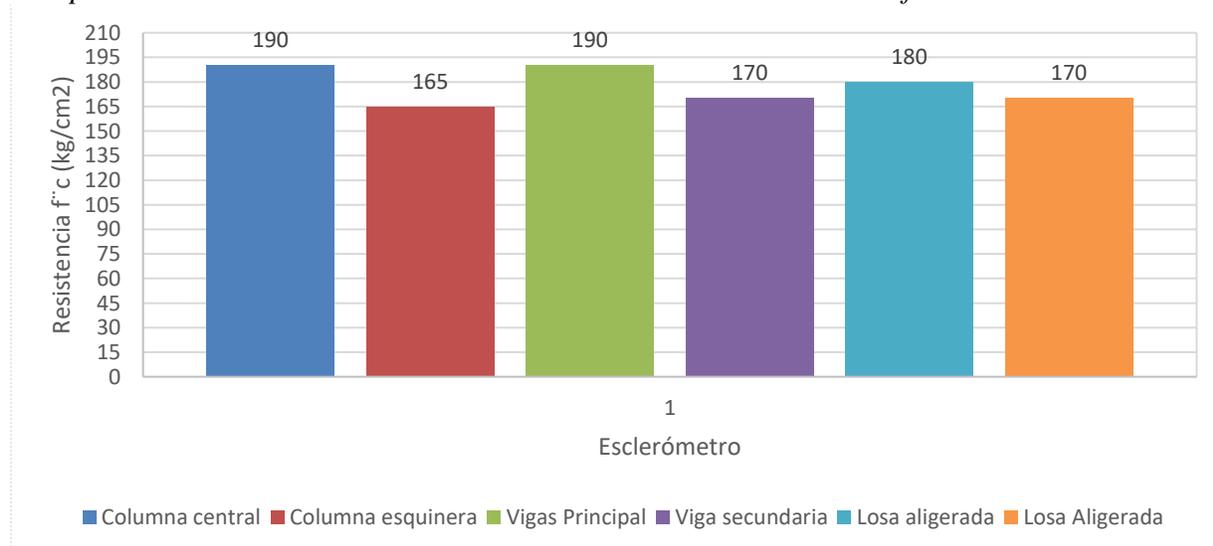
Figura 43

Comparación de la resistencia del concreto en los elementos de la edificación 03

Por lo mostrado de la figura 15 producto de la comparación de los resultados de las tablas 31, 32 y 33 ensayo de rebote o esclerómetro en base a 9 puntos por elemento estructural, se obtuvo como resultado que las resistencias de los elementos estructurales no cumplen con la resistencia requerida, siendo inferior a $f'c=210 \text{ kg/cm}^2$. Siendo la máxima resistencia de $f'c= 190 \text{ kg/cm}^2$ en la columna central y como resistencia mínima de $f'c=165 \text{ kg/cm}^2$ en las columnas esquineras. Del cual, se estimó que el desempeño de los elementos estructurales y la vulnerabilidad a la que está expuesta.

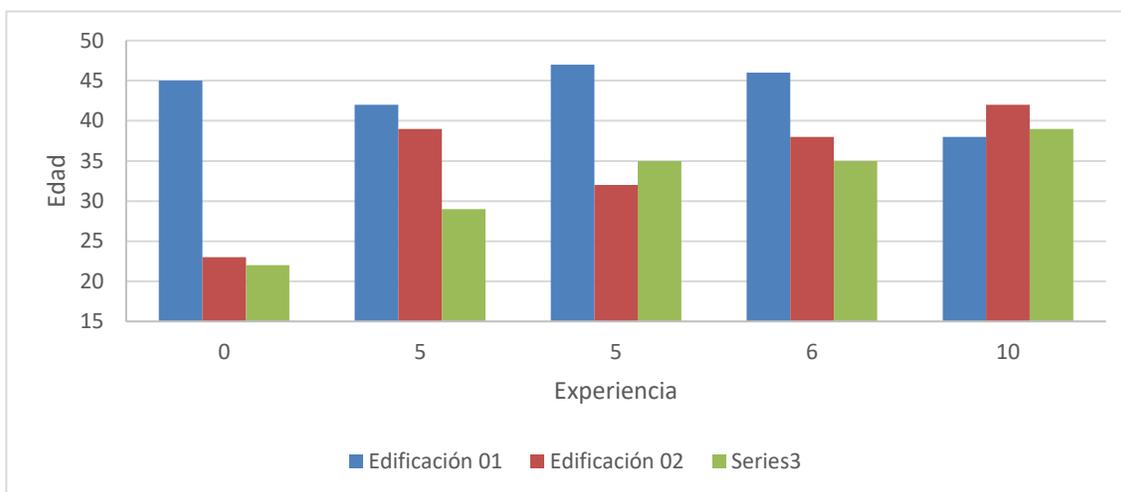
Figura 46

Comparación de edad vs experiencia del personal obrero

Según la investigación en la figura 16 al comparar las edades del personal obrero con sus años de experiencia en construcciones, se observó que el grupo humano promedio oscila entre 20 y 35 años. La experiencia está entre los 6 y 10 años, siendo significativamente mayor que su contraparte adultos. Este fenómeno podría atribuirse a la creciente demanda de viviendas autoconstruidas. Sin embargo, es importante señalar que esta situación también podría tener efectos negativos, ya que la juventud de este grupo podría traducirse en imprudencia e hiperactividad, lo que podría resultar contraproducente.

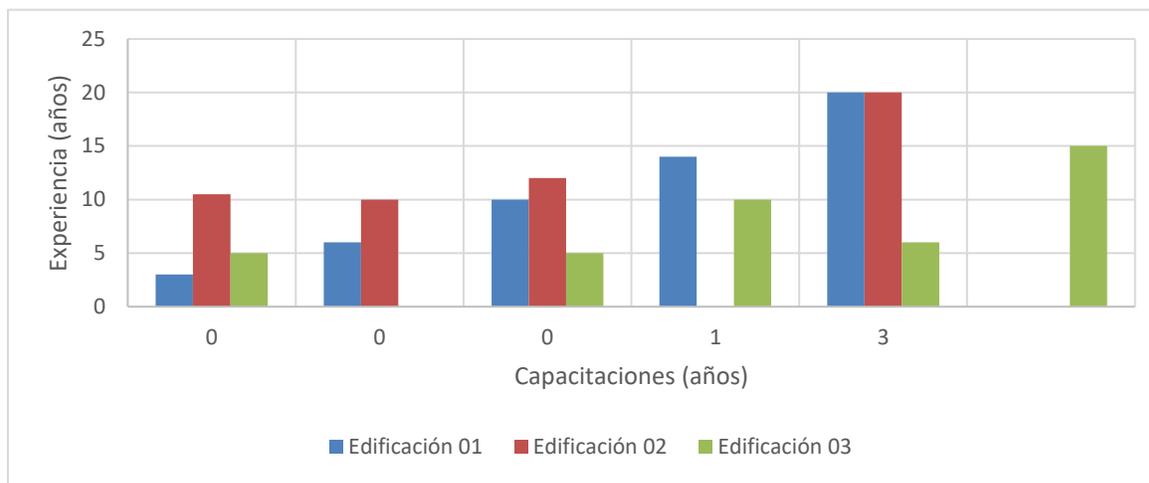
Figura 49

Comparación de capacitaciones vs experiencia del personal obrero

La información proporcionada en la figura 17 revela datos preocupantes al analizar la relación entre los años de experiencia y la formación técnica del personal obrero. Los resultados indican que aquellos con hasta 10 años de experiencia no han recibido capacitación en procesos constructivos. Mientras que, aquellos con entre 10 y 20 años de experiencia han recibido un máximo de 3 años de capacitación. Además, se deduce que en la edificación 01 solo el 40% ha recibido al menos una capacitación, en la edificación 02 solo el 20%, y en la edificación 03 el 50%. En términos generales, solo el 38% del personal obrero ha obtenido al menos una capacitación. Esto se refleja en deficiencias constructivas en las diversas fases de ejecución que impactan directamente en el comportamiento estructural del sistema.

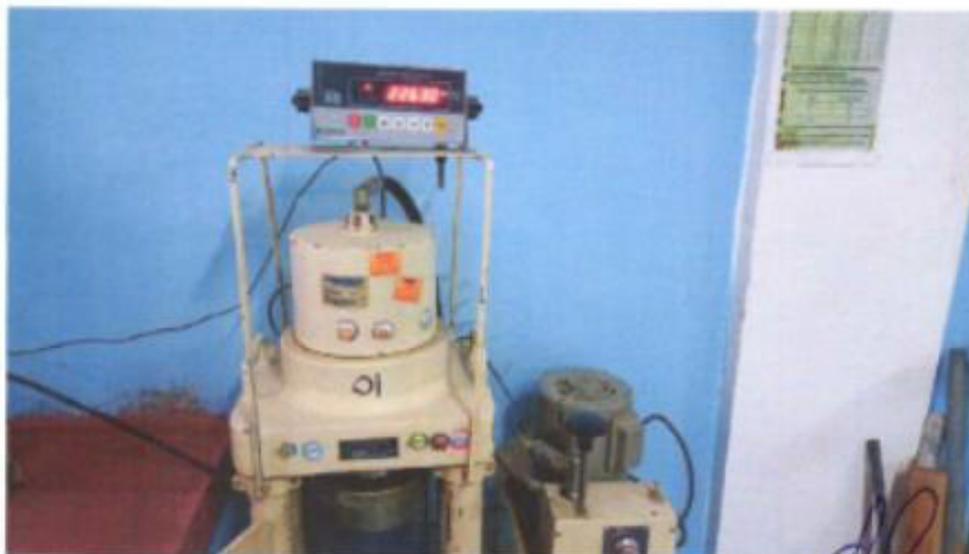
- ✓ Se observa resultados de las verificaciones de los moldes de testigo de concreto de $F_c 210 \text{ kg/cm}^2$ a los 28 días, Vivienda Unifamiliar

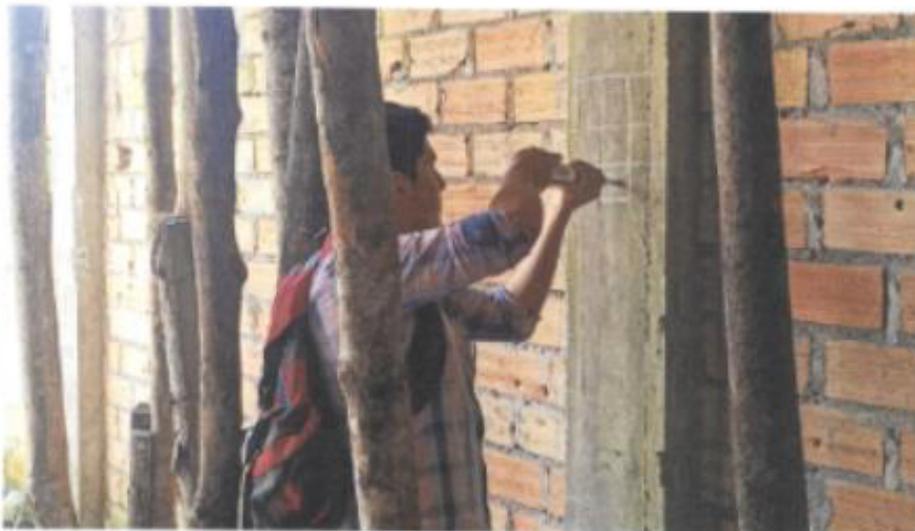
- ✓ Se observa el proceso de rebote con esclerómetro en columna de la vivienda N° 02, con un ángulo de impacto 0 grados.

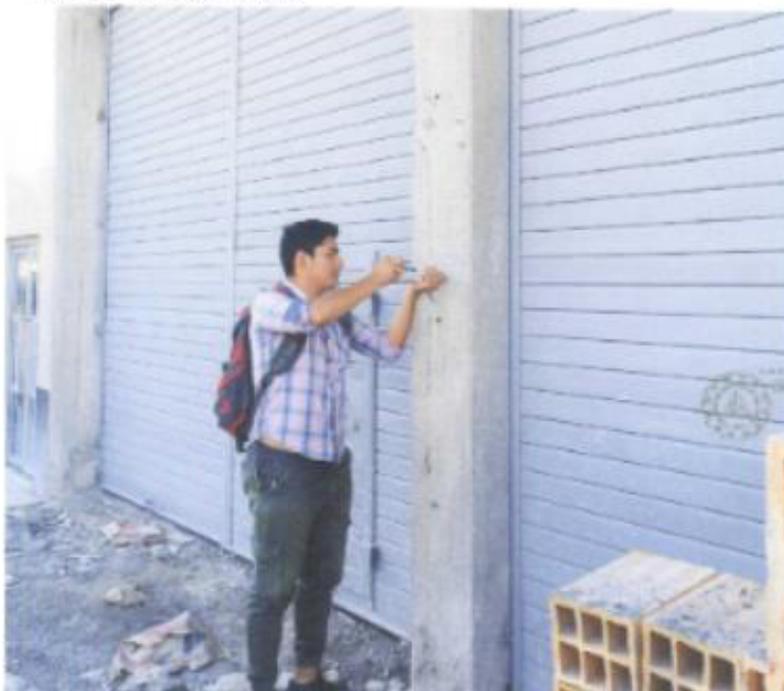
- ✓ Se observa el proceso de rebote con esclerómetro en columna de la vivienda N° 03, con un ángulo de impacto 0 grados.

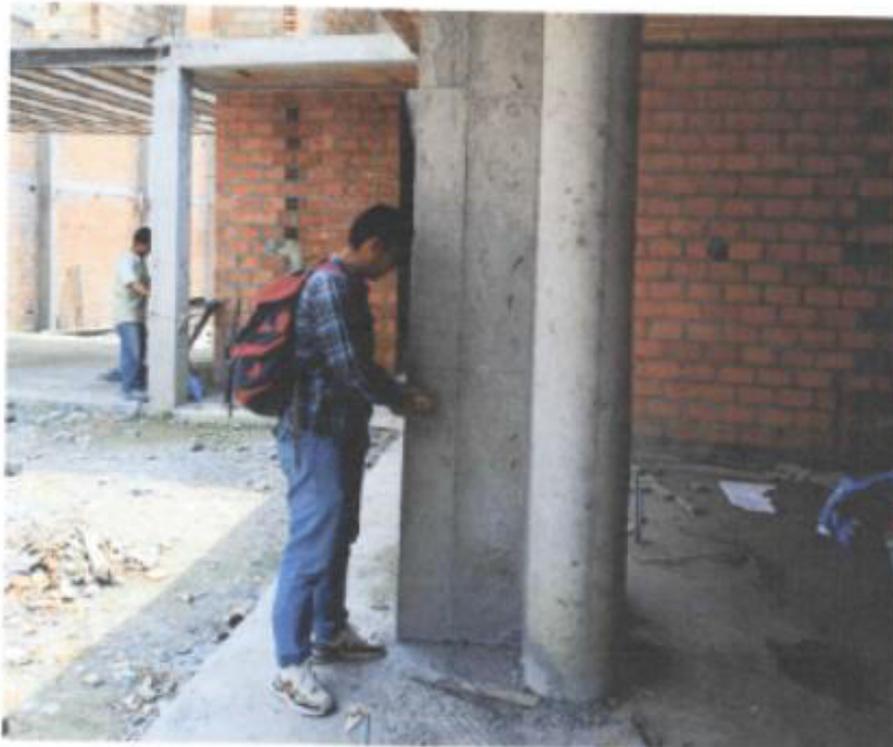
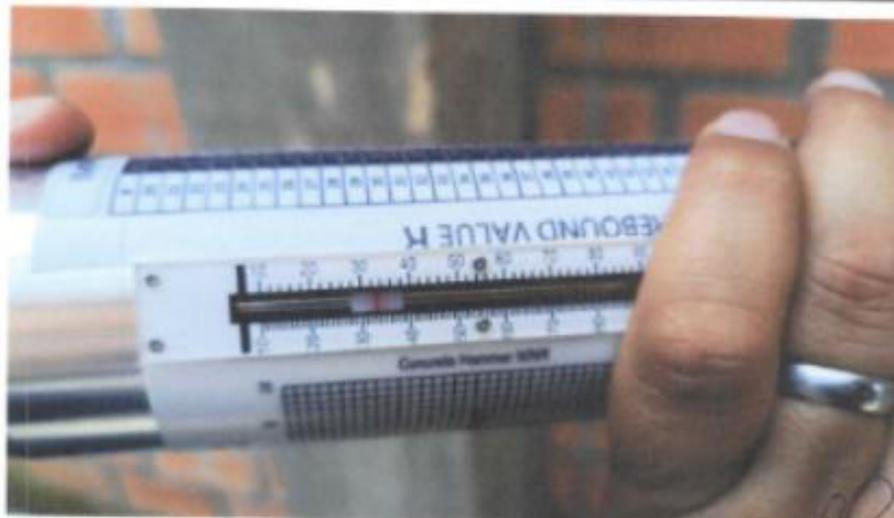
- ✓ Se observa el proceso de rebote con esclerómetro en la columna de la vivienda N°01, con ángulo de impacto 0 grados.
