UNIVERSIDAD CATÓLICA SEDES SAPIENTIAE
FACULTAD DE INGENIERÍA

“Evaluación de las condiciones del pavimento flexible y
planteamiento de técnicas de conservación de la Av. Vienrich
del distrito de Tarma – 2019”

**TESIS PARA OPTAR AL TÍTULO PROFESIONAL
DE INGENIERO CIVIL**

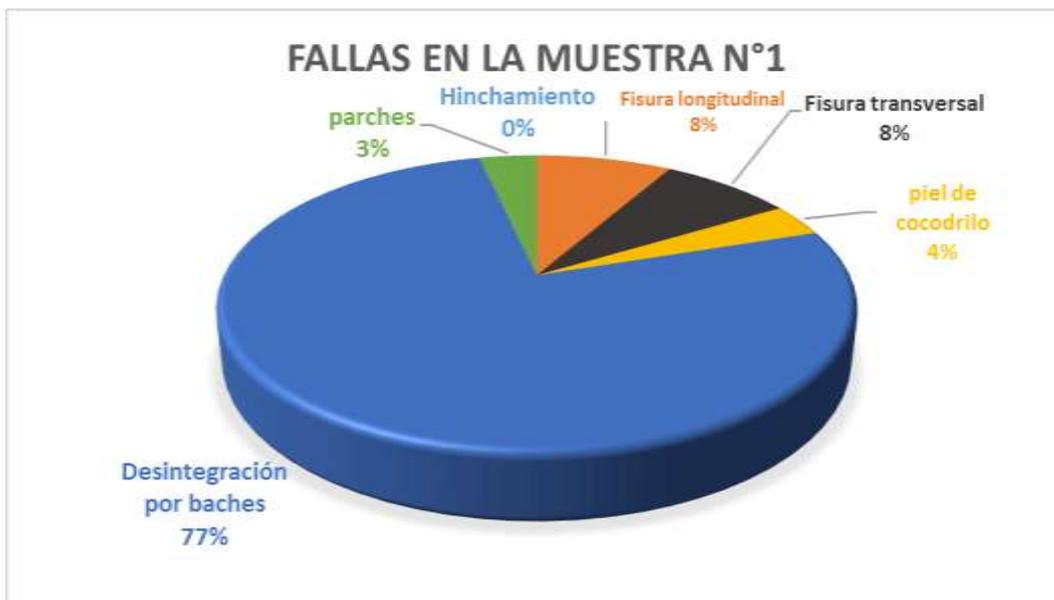
Figura 23 Gráfico de fallas en la muestra N°1.

La muestra N° 1 tiene un área de 934 m², las fallas que se encontraron con severidad alta son los siguientes: fisuras longitudinal, transversal y desintegración por baches, las deformaciones con nivel de magnitud media fueron: fisura longitudinal, piel de cocodrilo, parches y desintegración por baches Ver tabla 9.

El tipo de falla más influyente en el deterioro del pavimento es la desintegración por baches con un 77%, debido a que es la que se encuentra en mayor cantidad y magnitud, seguido están los daños transversales y longitudinales con un 8%, el tipo piel de cocodrilo con un 4% y por último los parches con un 3%.

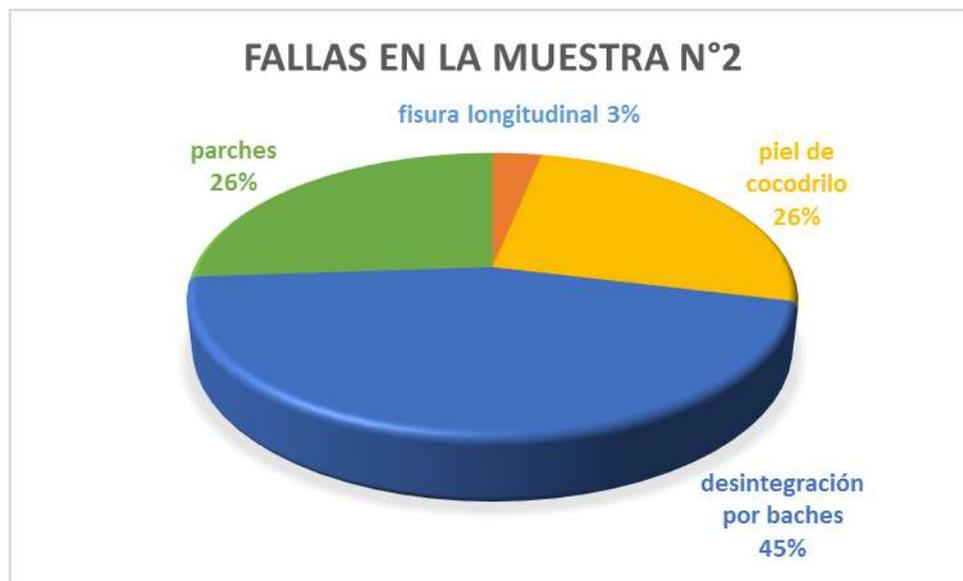
Figura 24 Gráfico de fallas en la muestra N°2.

La muestra 2 tiene un área de 755m², fallas registradas con nivel de magnitud alto fueron: desintegración por baches, falla número 7 y falla número 9, también se registraron deformaciones con magnitud media como: los baches, piel de cocodrilo y parches, entre las fallas con nivel de severidad bajo se encontraron los siguientes: desintegración por baches, piel de cocodrilo y parches Ver tabla 11.

El daño con mayor cantidad que tuvo la avenida fue la desintegración por baches, pues se presentó en un 45% del área analizada, este tipo de daño son los principales causante de la inseguridad y fastidio a la personas que transitan con el vehículo. Los menos influyentes fueron las fisuras longitudinales con un 3%. Es por ello que el valor deducido es de 0.1.

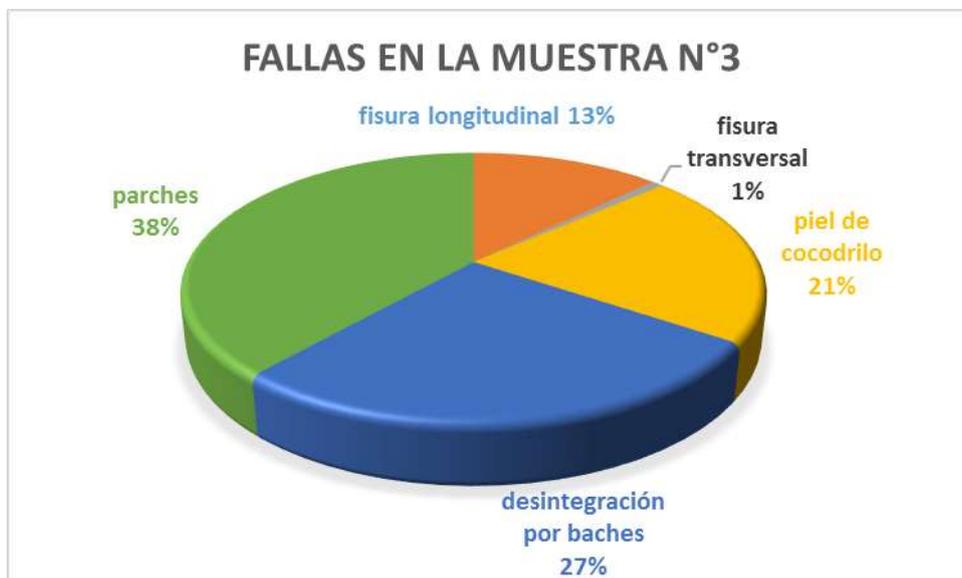
Figura 25 Gráfico de fallas en la muestra N°3.

La muestra 3 tiene un área de 810 m², fallas registradas con magnitud alto fueron: desintegración por baches, falla de numeración 6, falla número 7 y falla número 9, también se registraron daños con nivel de severidad media tales como: desintegración por baches, piel de cocodrilo y parches, entre las fallas de severidad bajo se encontraron los siguientes: desintegración por baches, y parches Ver tabla 13.

La falla con mayor área son los parches tienen un 38%, luego continua la desintegración por baches con un 27%, la falla tipo piel de cocodrilo con 21%, la fisura longitudinal con un 13%, y por último la falla menos influyente es la fisura transversal con 1%.

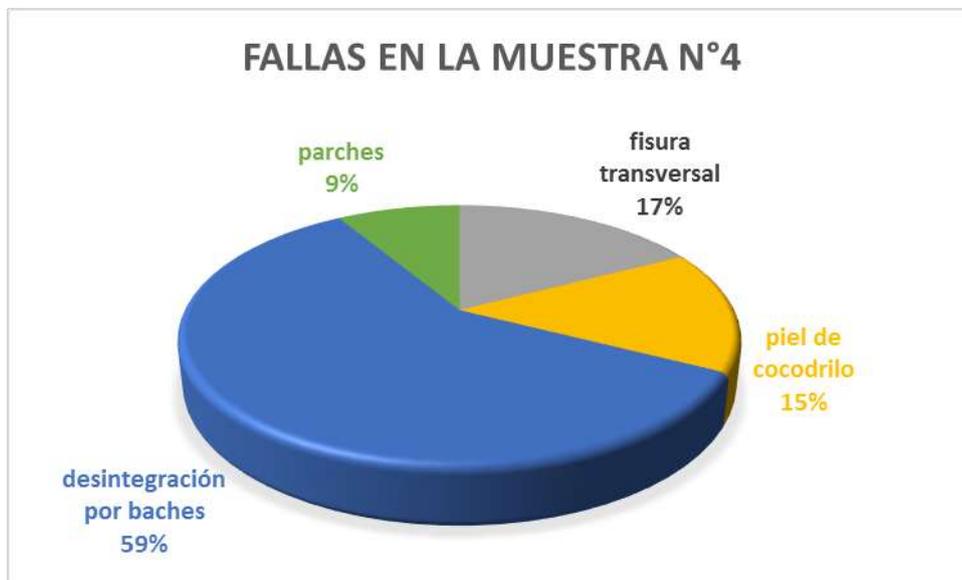
Figura 26 Gráfico de fallas en la muestra N°4.

La muestra 4 tiene un área de 671 m², fallas registradas con nivel de severidad alto fueron: desintegración por baches y la fisura transversal, así mismo se registraron fallas con nivel de severidad media tales como: desintegración por baches, fisura transversal, piel de cocodrilo y parches, entre los daños de severidad bajo se encontraron los siguientes: desintegración por baches, y los parches Ver tabla 15.

La falla con mayor porcentaje es la desintegración por baches tiene un 59%, la fisura transversal tiene un 17%, el de tipo piel de cocodrilo con un 15%, el menos influyente es el parche con un 9%.

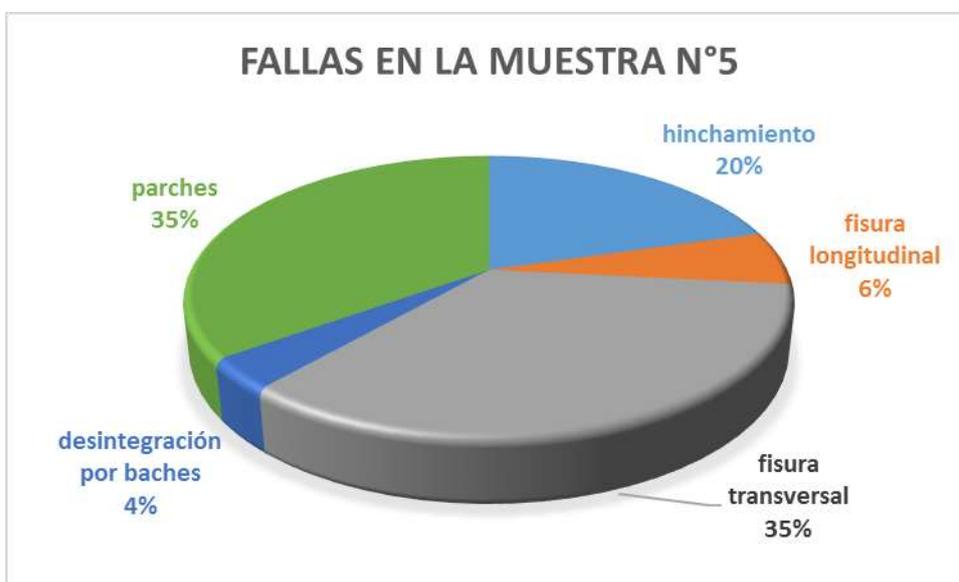
Figura 27 Gráfico de fallas en la muestra N°5.

La muestra N° 5 tiene un área de 1217 m², fallas registradas con nivel de severidad alto fueron: desintegración por baches, fisuras longitudinal y transversal, del mismo modo se registraron daños con nivel de severidad media tales como: desintegración por baches, fisura transversal, fisura longitudinal e hinchamiento, entre las fallas de severidad bajo se encontraron los siguientes: desintegración por baches, y parches Ver tabla 17.

Las falla que influyen más son los parches y las fisuras transversales ambos con un 35%, otro es el hinchamiento con un 20%, el menos influyentes son las fisuras longitudinales con un 6% y por último la desintegración por baches con un 4%.

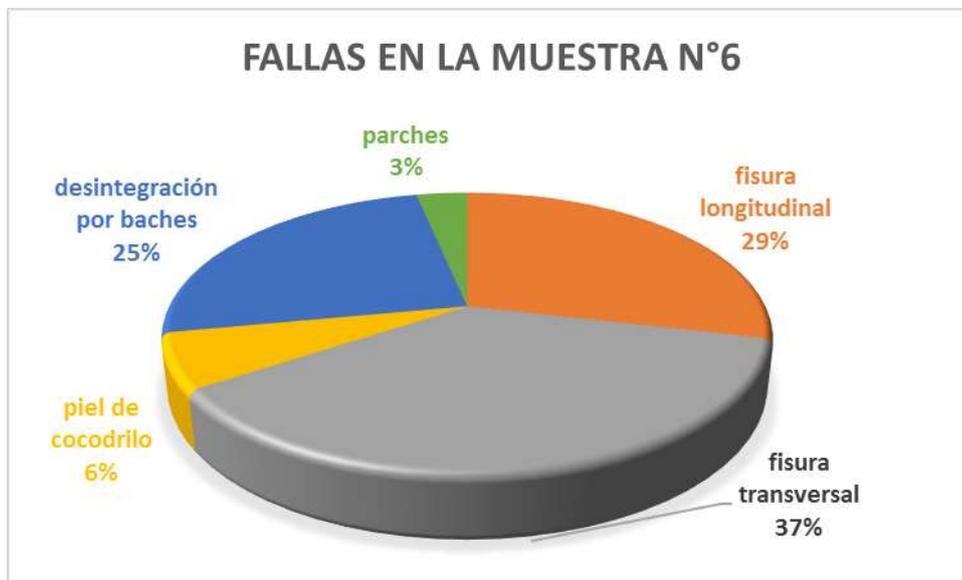
Figura 28 Gráfico de fallas en la muestra N°6.

La muestra N° 6 tiene un área de 971 m², los daños registrados con magnitud alto fueron: desintegración por baches, fallas con numeración 6 y 7, también se registraron con magnitud media tales como: desintegración por baches, fisura longitudinal y transversal y parches, en esta muestra no se obtuvieron datos con severidad baja Ver tabla 19.

La falla identificada en mayor cantidad fue la fisura transversal con un 37% en comparación de las otras fallas, así mismo las fisuras longitudinales con un 29%, y la desintegración por baches con un 25% finalmente las fallas con menor magnitud fueron la falla piel de cocodrilo con un 6% y los parches con un 3%.

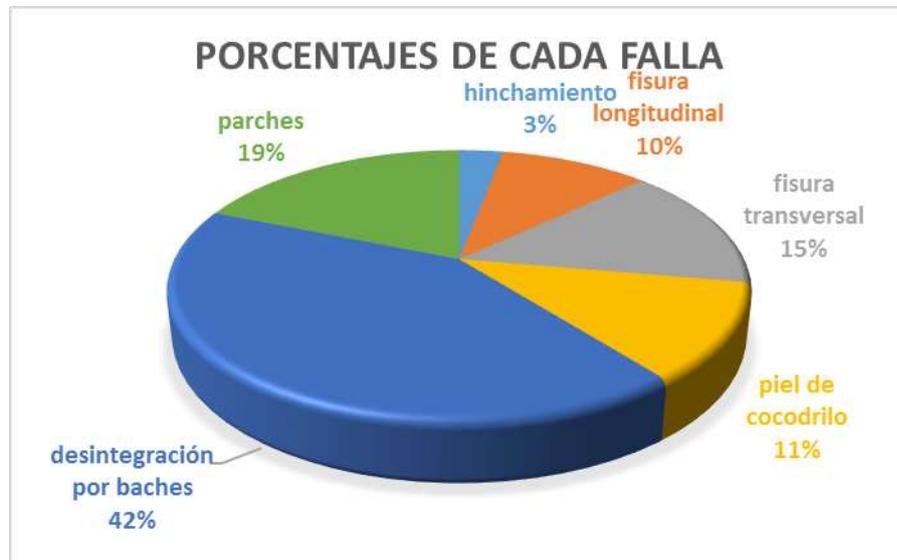
Figura 29 Gráfico del porcentaje de fallas en la Av. Vienrich.

La falla del tipo desintegración de baches en la Av. Vienrich es mayor al 50% en comparación a las otras fallas.

Después de realizar la evaluación de la condición del pavimento flexible en toda la Av. Vienrich y la descripción de los tipos de fallas se pudo obtener los porcentajes de cada tipo de fallas, Ver figura 29.
