Evaluación del proceso constructivo y control de obra en el programa de
interés social Techo Propio

**TRABAJO DE SUFICIENCIA PROFESIONAL PARA OPTAR EL
TÍTULO PROFESIONAL DE INGENIERO CIVIL**

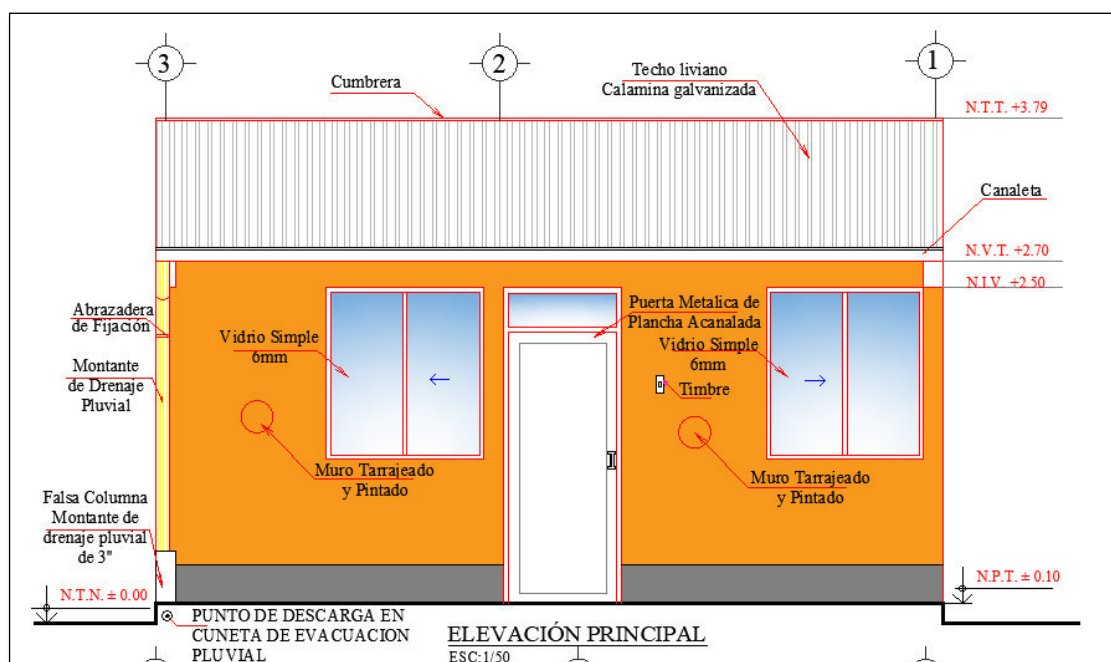
Figura 3

Fachada de elevación principal de la VIS

Nota. La figura número 3 muestra la fachada principal de la vivienda a ejecutarse en el modelo de cobertura de calamina.

El desarrollo del proyecto se da 17 módulos ejecutados fueron de cobertura liviana (techo de calamina), dichos proyectos tiene un área construida de 42.00 m² y un área techa de 49.20 m² dentro de los cuales se tiene como distribución: 01 ambiente multiusos que funciona como sala-cocina-comedor, 02 dormitorios, 01 SS.HH completo (lavamanos, inodoro y ducha) y 01 zona de lavandería (no techada), así mismo se puede apreciar la facha de la vivienda en la Figura 3, la cual será tarrajada y pintada, cabe mencionar también que todos los ambientes tienen su iluminación y ventilación distribuida de acuerdo al reglamento nacional de edificaciones.

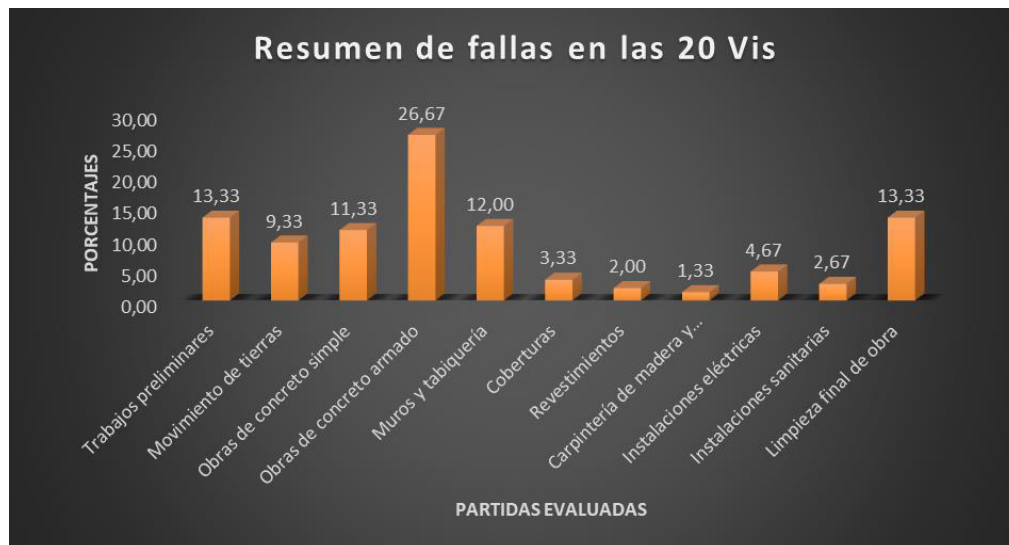
Figura 4

Gráfico de fallas en las 20 VIS en el proceso constructivo

Nota. Gráfico se explica en porcentajes las fallas y aciertos al momento de ejecutar las partidas de las VIS

Uno de los beneficios de la implementación de esta investigación viene a ser el descubrimiento de las fallas en el proceso constructivo realizadas el proyecto de las 20 viviendas de interés Social en la convocatoria 1N-23, tal como se muestra en la figura 4, luego de hacer un promedio de las fallas en el proceso constructivo de las 20 viviendas se obtiene que, en los trabajos preliminares hay un 13.33% de fallas, de igual manera en la partida de movimiento de tierras un 9.33, obras de concreto simple 11.33%, las obras de concreto armado 26.67 %, muros y tabiquería 12.00%, coberturas 3.33 %, revestimientos 2.00%, carpintería de madera y metálica 1.33%, Instalaciones eléctricas 4.67%, instalaciones sanitarias 2.67 % y la limpieza final de obra 13.33%.

Por lo tanto, se puede observar y determinar que, si existieron fallas en las partidas ejecutadas en lo que al proceso constructivo se refiere, siendo dentro de estos más alto de fallas en las obras de concreto armado con un 26.67 % y el porcentaje más bajo de fallas está en la partida de carpintería de madera y metálica con un 1.33%.

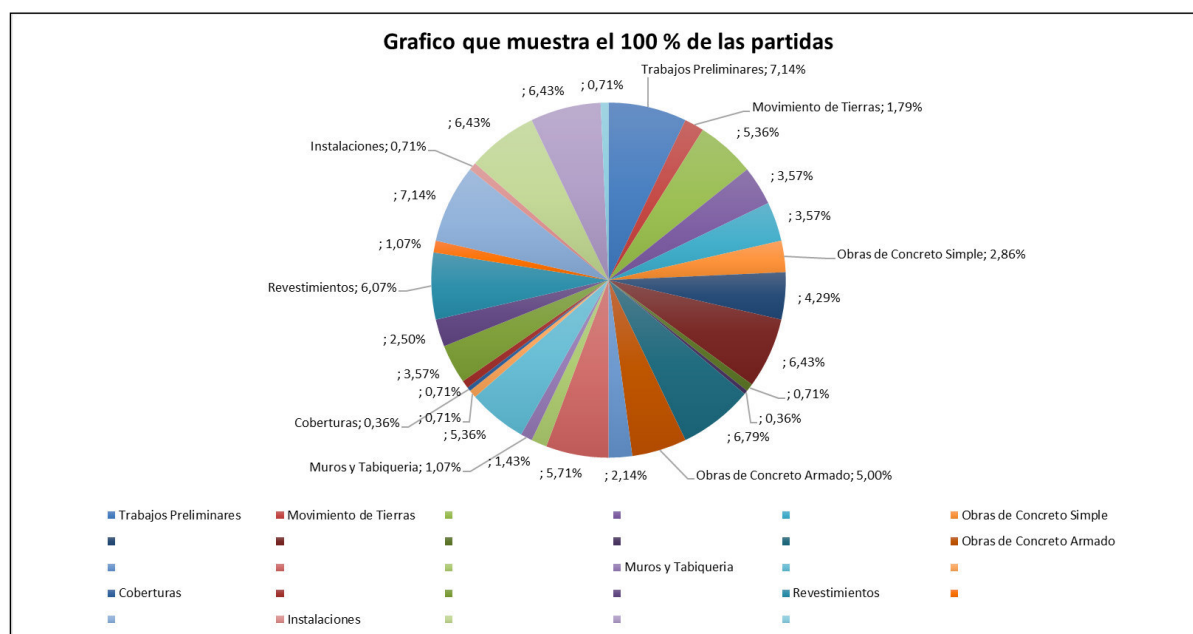
Partidas generales en porcentajes

Nota. El gráfico explica el porcentaje de las fallas y aciertos al momento de ejecutar las partidas de las VIS

Así mismo en la Figura 5 se muestra un panorama general de las partidas ejecutadas en las 20 viviendas analizadas en este trabajo de suficiencia profesional, es decir nos muestra el 100 % de las partidas evaluadas según se encuentran más fallas por mano de Obra evidenciadas por la experiencia profesional al ejecutar dichos módulos de las cuales se evaluado en base a porcentajes de cada uno, mostrando que la partida de trazo y replanteo equivalen a un 7.14 %, así como el movimiento de tierras equivalen a un 14.29 %, las Obras de concreto Simple son un porcentaje de

21.43 %, Obras de concreto armado 14.29 %,Muros y tabiquería 7.14%, Coberturas 7.14%, revestimientos 14.29 % y las Instalaciones con un porcentaje de 14.29 %, mencionando que están son porcentajes totales para luego en la figura 5 y la figura 6 mostrar el desglose y evidencia que porcentaje corresponde a las fallas y la correcta ejecución de las partidas.

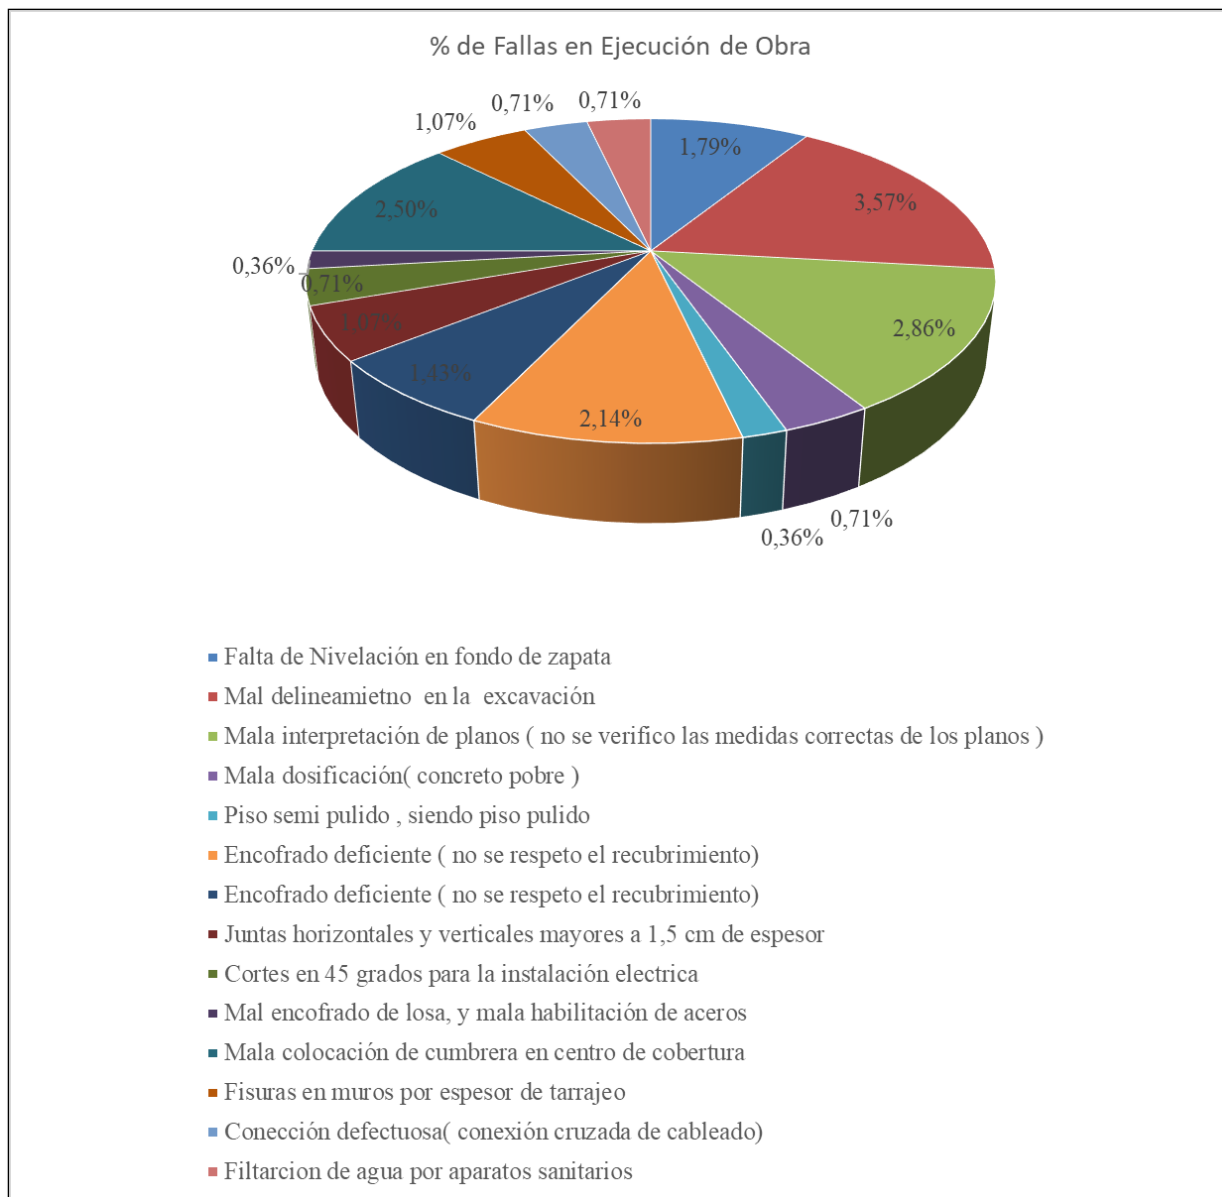
Figura 6

Fallas en partidas por mano de obra en base a porcentajes

Nota. El gráfico explica el porcentaje de las fallas y aciertos al momento de ejecutar las partidas de las VIS

A continuación se muestra la figura 6 el porcentaje de fallas encontradas en las distintas partidas, graficado con sub partidas en las cuales se muestra el porcentaje de fallas en cada sub partida obteniendo lo siguiente; Falta de Nivelación en el Fondo de Zapata 1.79%, Mal delineamiento en la excavación 3.57 %, Mala interpretación de los planos 2.86%, Mala

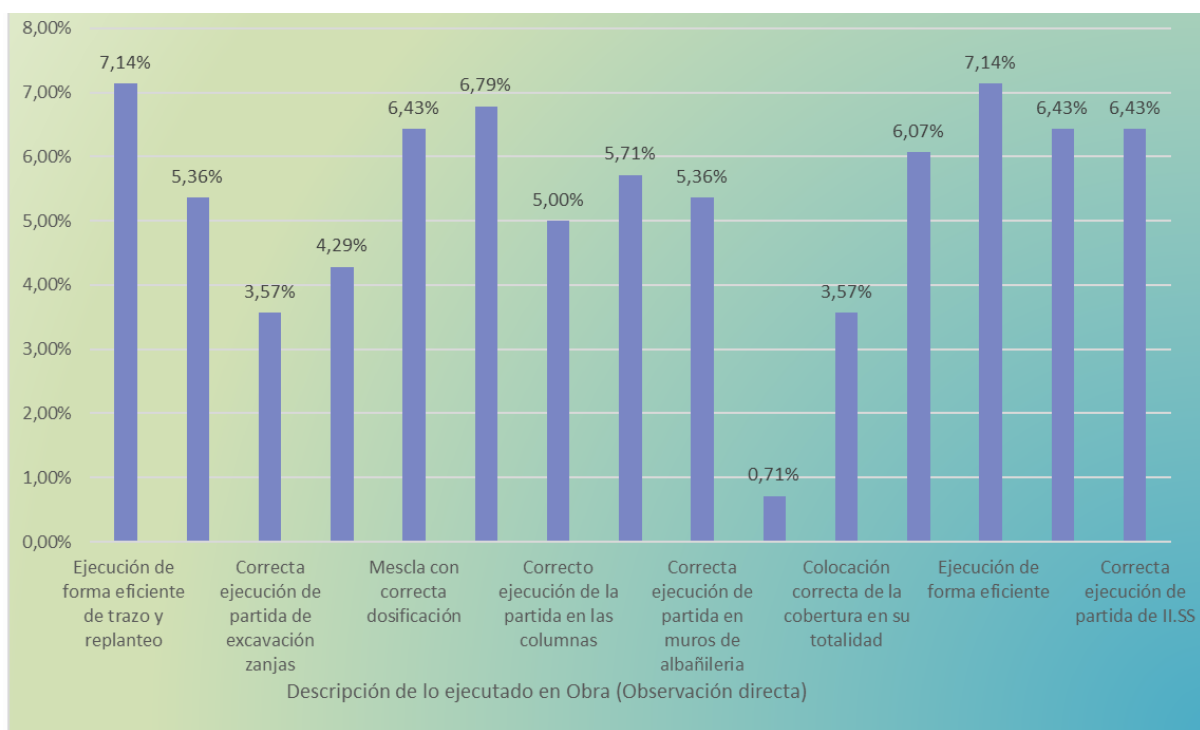
Figura 7

Porcentajes en partidas ejecutadas de manera correcta por parte de la mano de obra

Asimismo en la figura 7 se muestra el porcentaje aceptable de ejecución en las distintas partidas, graficado con sub partidas en las cuales se muestra el porcentaje de fallas en cada sub partida obteniendo lo siguiente; Ejecución de forma eficiente de trazo y replanteo 7.14%, Correcta excavación de las zapatas 5.36 %, correcta excavación de la zanjas de cimentación 3.57%, correcta lectura de planos para ejecutar el cimiento corrido 4.29%, correcta dosificación de concreto en el sobrecimiento 6.43%, Piso ejecutado de manera correcta 6.79 %, correcta ejecución de partida de columnas 5.00 %, correcto encofrado en vigas 5.71 %, eficiente ejecución de muros 5.36%, losa aligerada ejecutada correctamente 0.71 %,cobertura de calamina galvanizada 3.57, tarrajeo conforme las especificaciones técnicas 6.07%, ejecución eficiente de partida de pintura en fachadas 7.14%, partida de instalaciones eléctricas ejecutadas de manera correcta 6.43 %, correcta ejecución de partida de II.SS 6.43 %.
